# Del-Ron, Voitelutestausta, 4-kuula

Havainnekuvia / esimerkkejä 4-kuula mittauksista

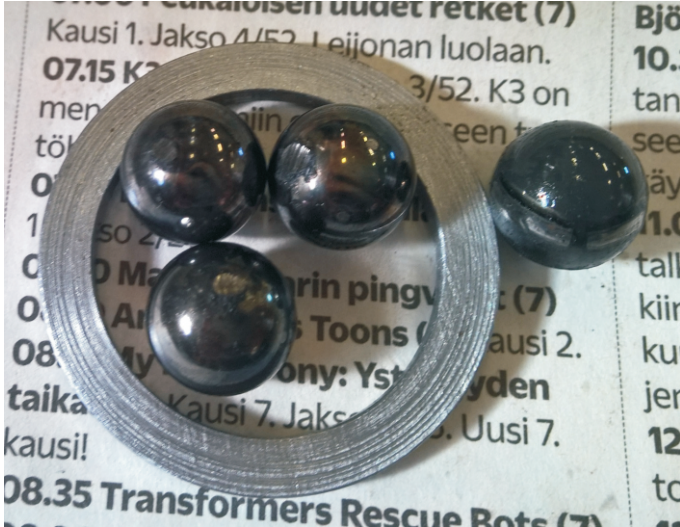
4-kuula, EP-lisäaineella,  
lisäaine(tumma) on tarttunut pintaan

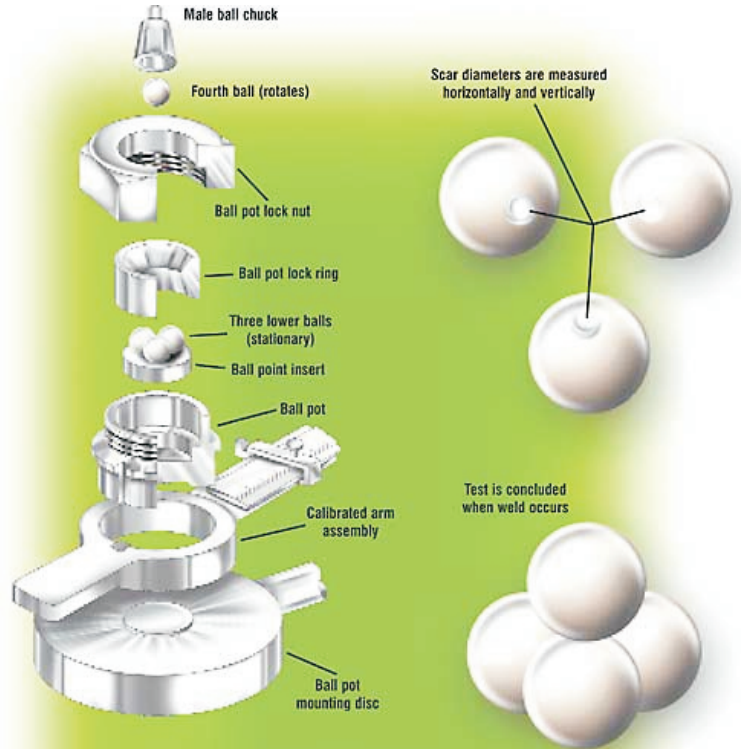
Periaatekuva testilaitteesta

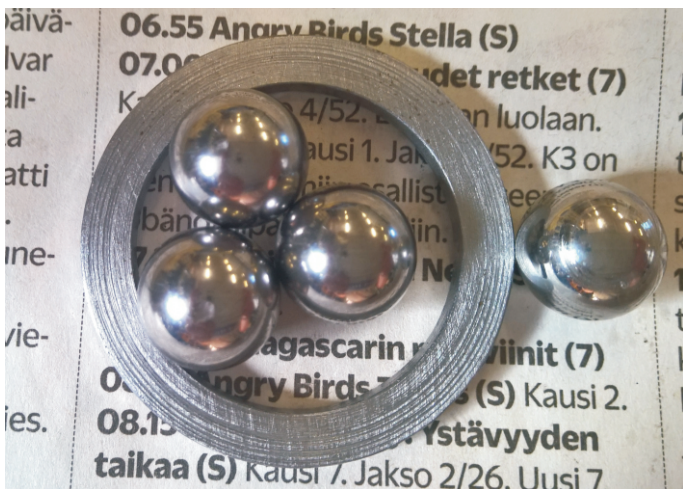
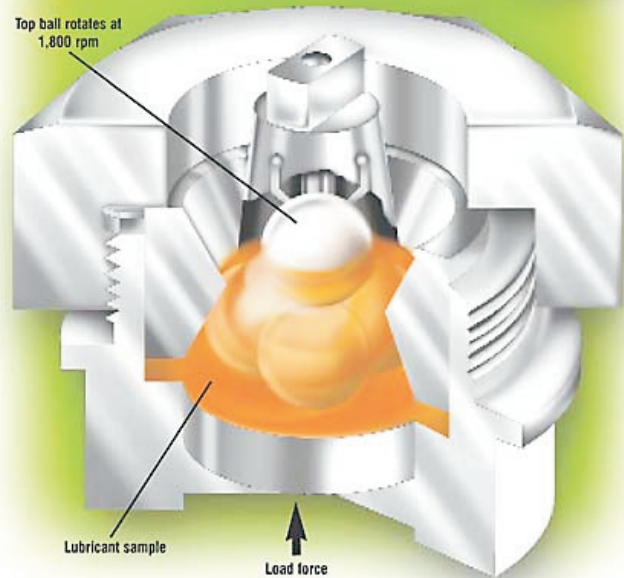
Ei lisäainetta, kirkkaat kuulat

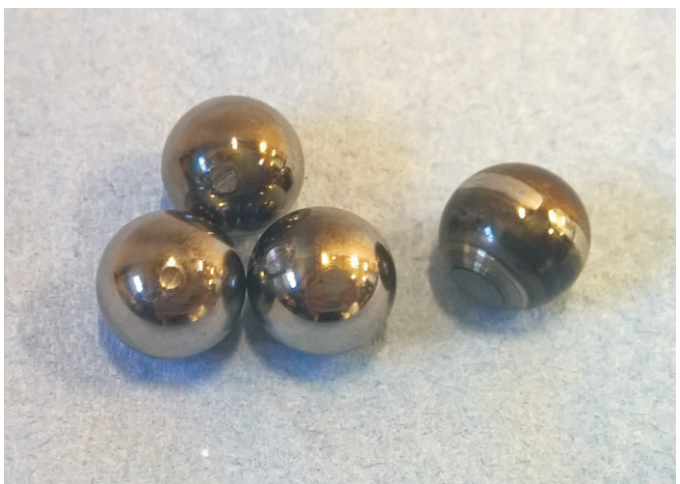
FZG AW (Anti-Wear) lisäaineella,  
lisäaine tarttunut pyörityskuulan pintaan
